**Zusammenfassender Bericht des  
Umweltministeriums  
zum Meldepflichtigen Ereignis  
GKN II ME 04/2018  
„Lineare Anzeigen bei Wirbelstromprüfung  
von Dampferzeugerheizrohren“**

(Stand: November 2018)

MINISTERIUM FÜR UMWELT, KLIMA UND ENERGIEWIRTSCHAFT

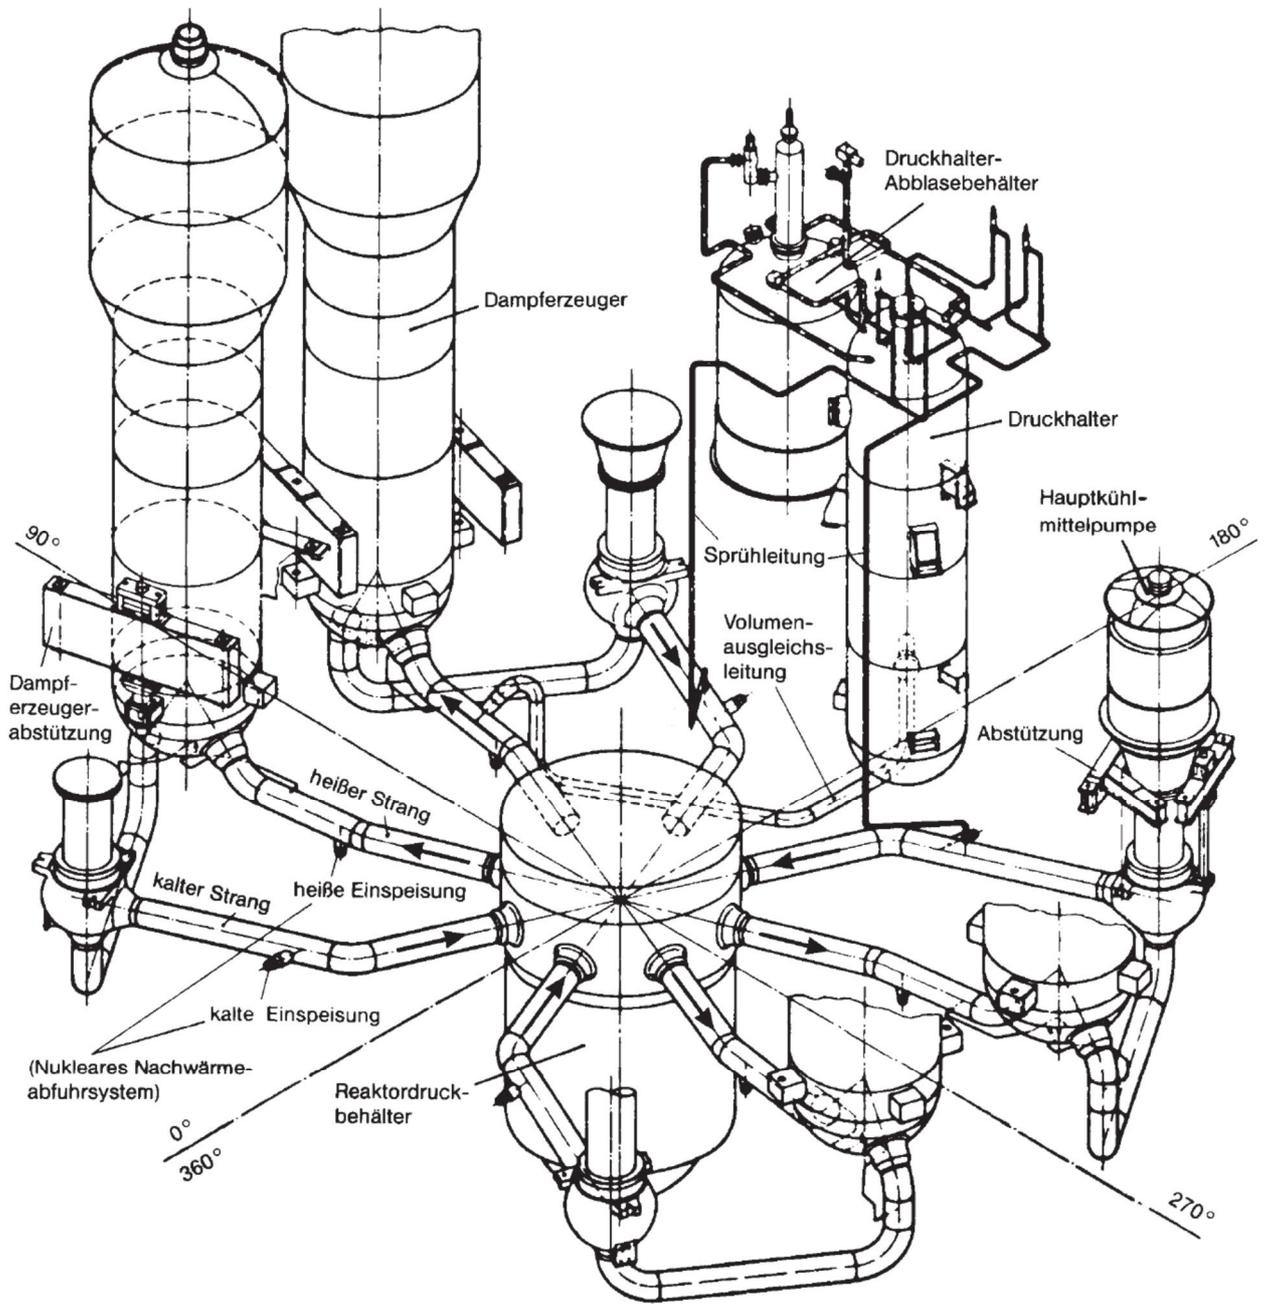
**Bild 1:** Komponenten der druckführenden Umschließung (Quelle: EnKK)

Die Anlage GKN II besitzt vier Dampferzeuger. In jedem der Dampferzeuger befinden sich ca. 4100 DE-Heizrohre. Diese DE-Heizrohre stellen als Teil der druckführenden Umschließung (DfU) die Wärmeübertragung vom Primär- zum Sekundärkreis sicher. Sie sind als Barriere zur Aktivitätsrückhaltung sicherheitstechnisch bedeutsam und müssen darüber hinaus die Integrität des Primärkreises im Betrieb und bei Störfällen gewährleisten. Gemäß den Vorgaben des kerntechnischen Regelwerks (umgesetzt im Prüfhandbuch der Anlage GKN II) wird daher regelmäßig eine ausgewählte Stichprobe der Heizrohre der Dampferzeuger mittels Wirbelstromprüfung zerstörungsfrei geprüft.

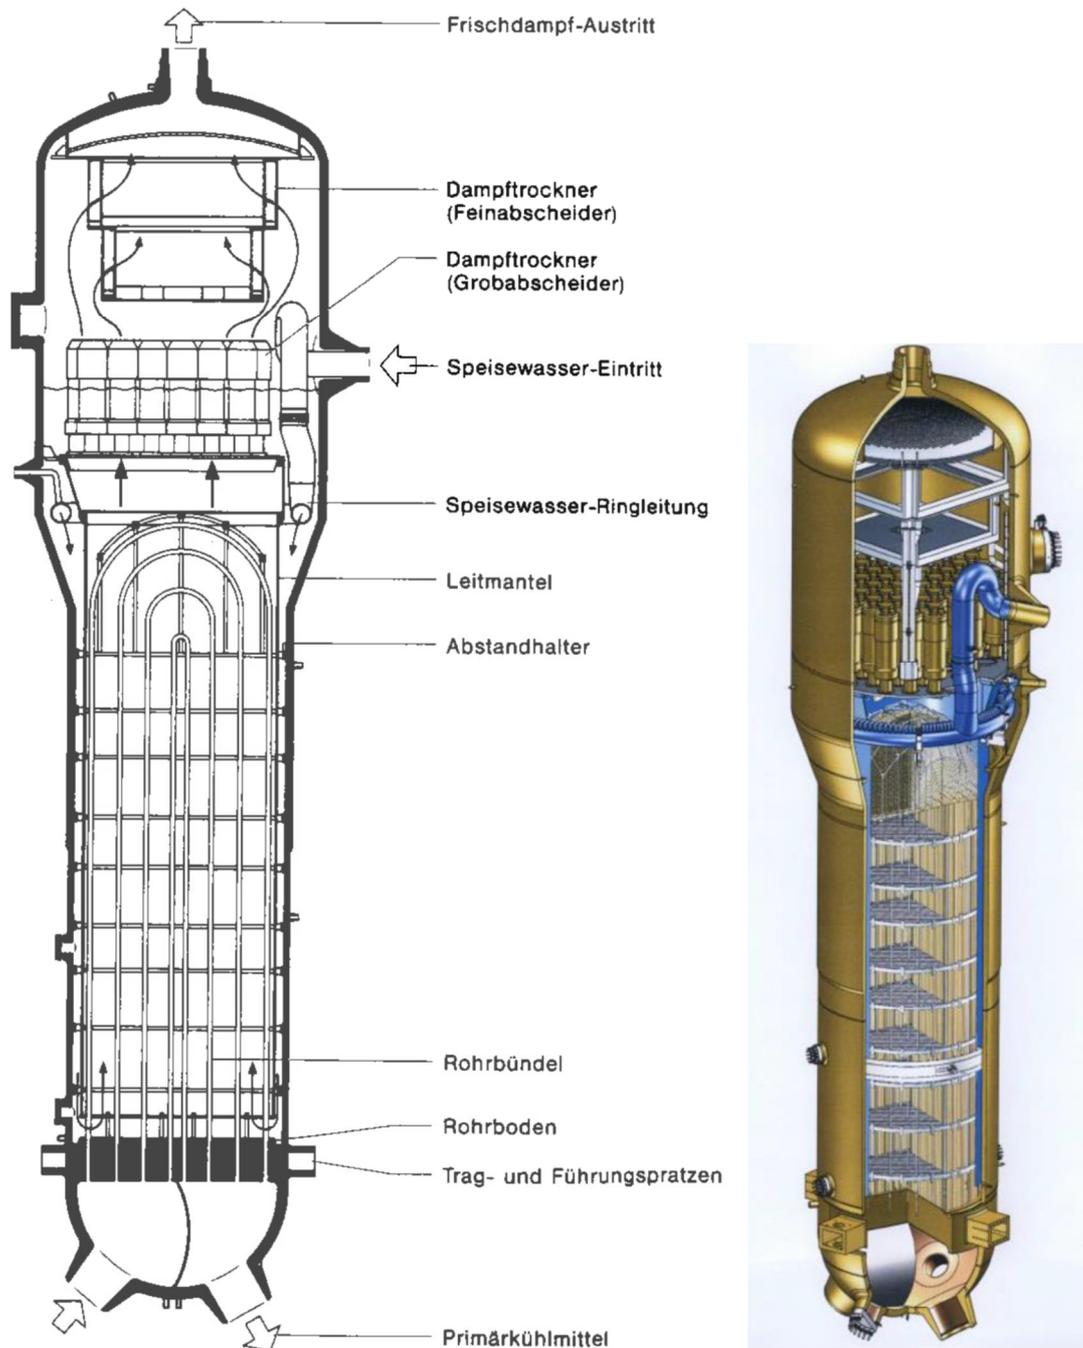
**Bild 2:** Aufbau eines Dampferzeugers (Quelle: EnKK)

Die Anlage GKN II besitzt vier Dampferzeuger mit jeweils 4118 Heizrohren. Die Heizrohre sind aus Incoloy 800mod. gefertigt und haben einen Außendurchmesser von 22 mm und eine nominelle Wandstärke von 1,2 mm.
